القاهرة التاريخية
HISTORIC CAIRO

قصير الأمازيغيات

والمنطقة المحيطة زاوية وخانقاه ايدكين البندقداري
سبيل وكتاب علي اغا دار السعادة

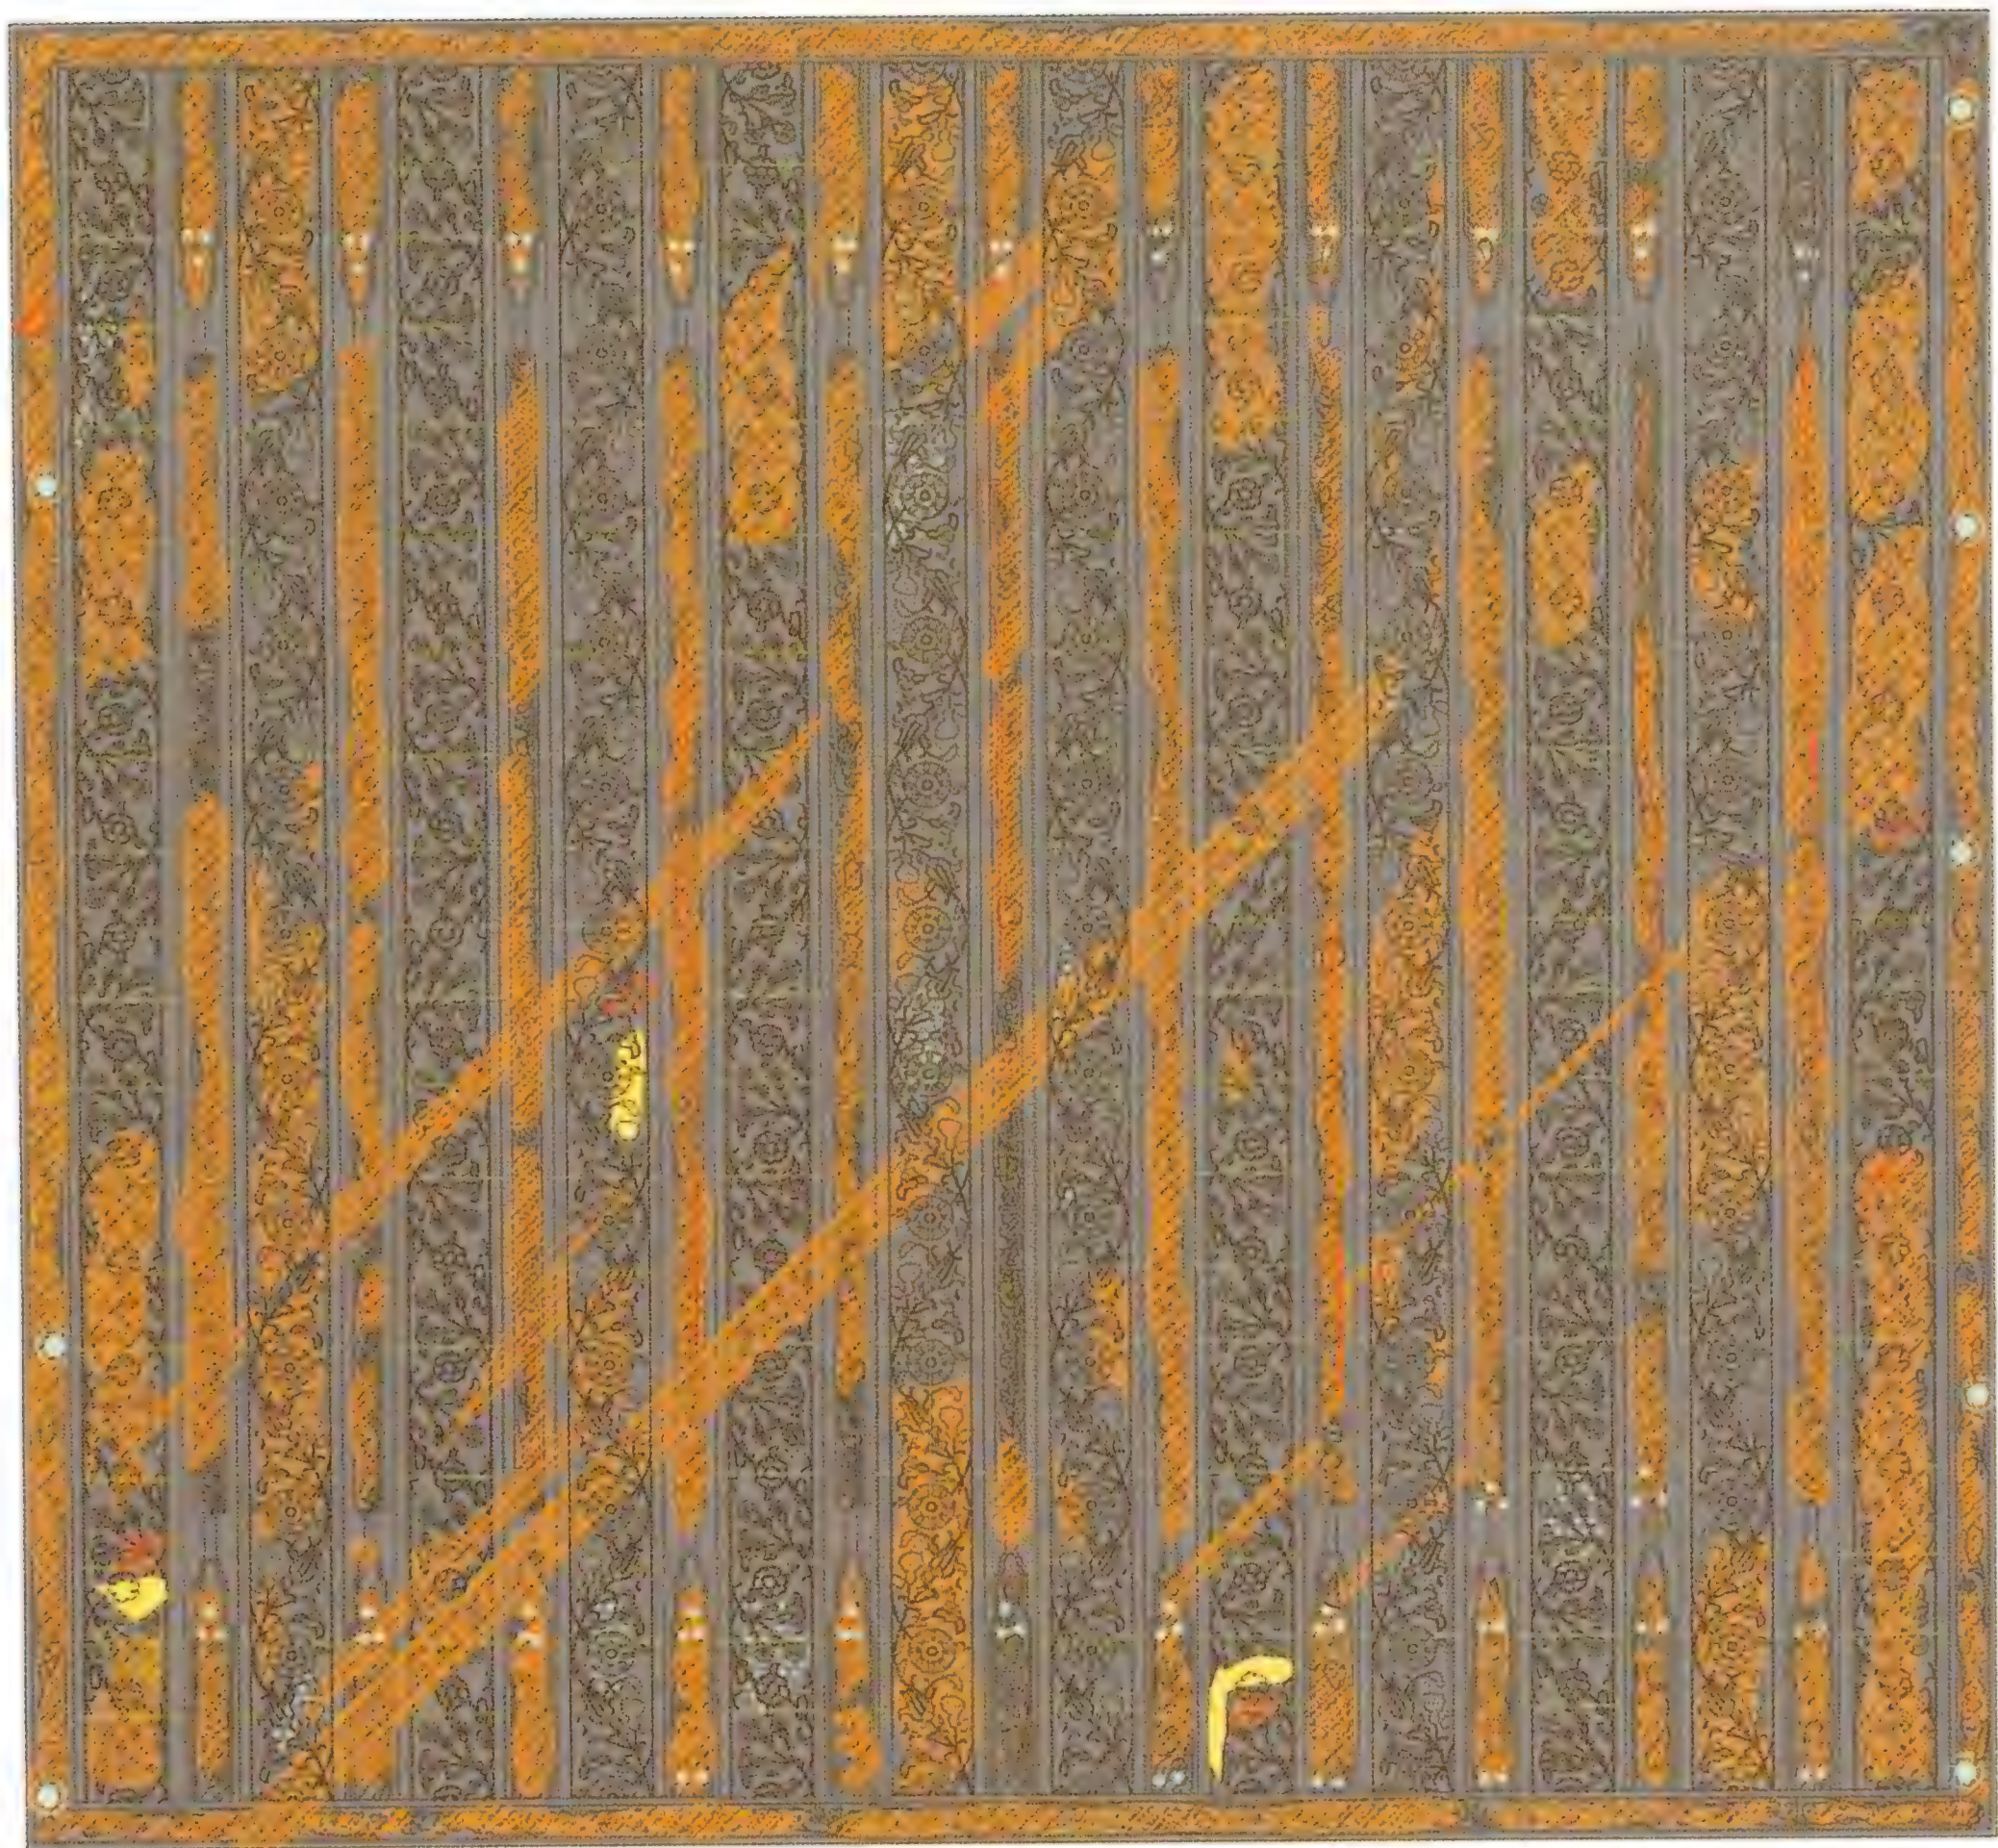
التوثيق المعماري لسقف السبيل موضحاً عليها مظاهر التلف

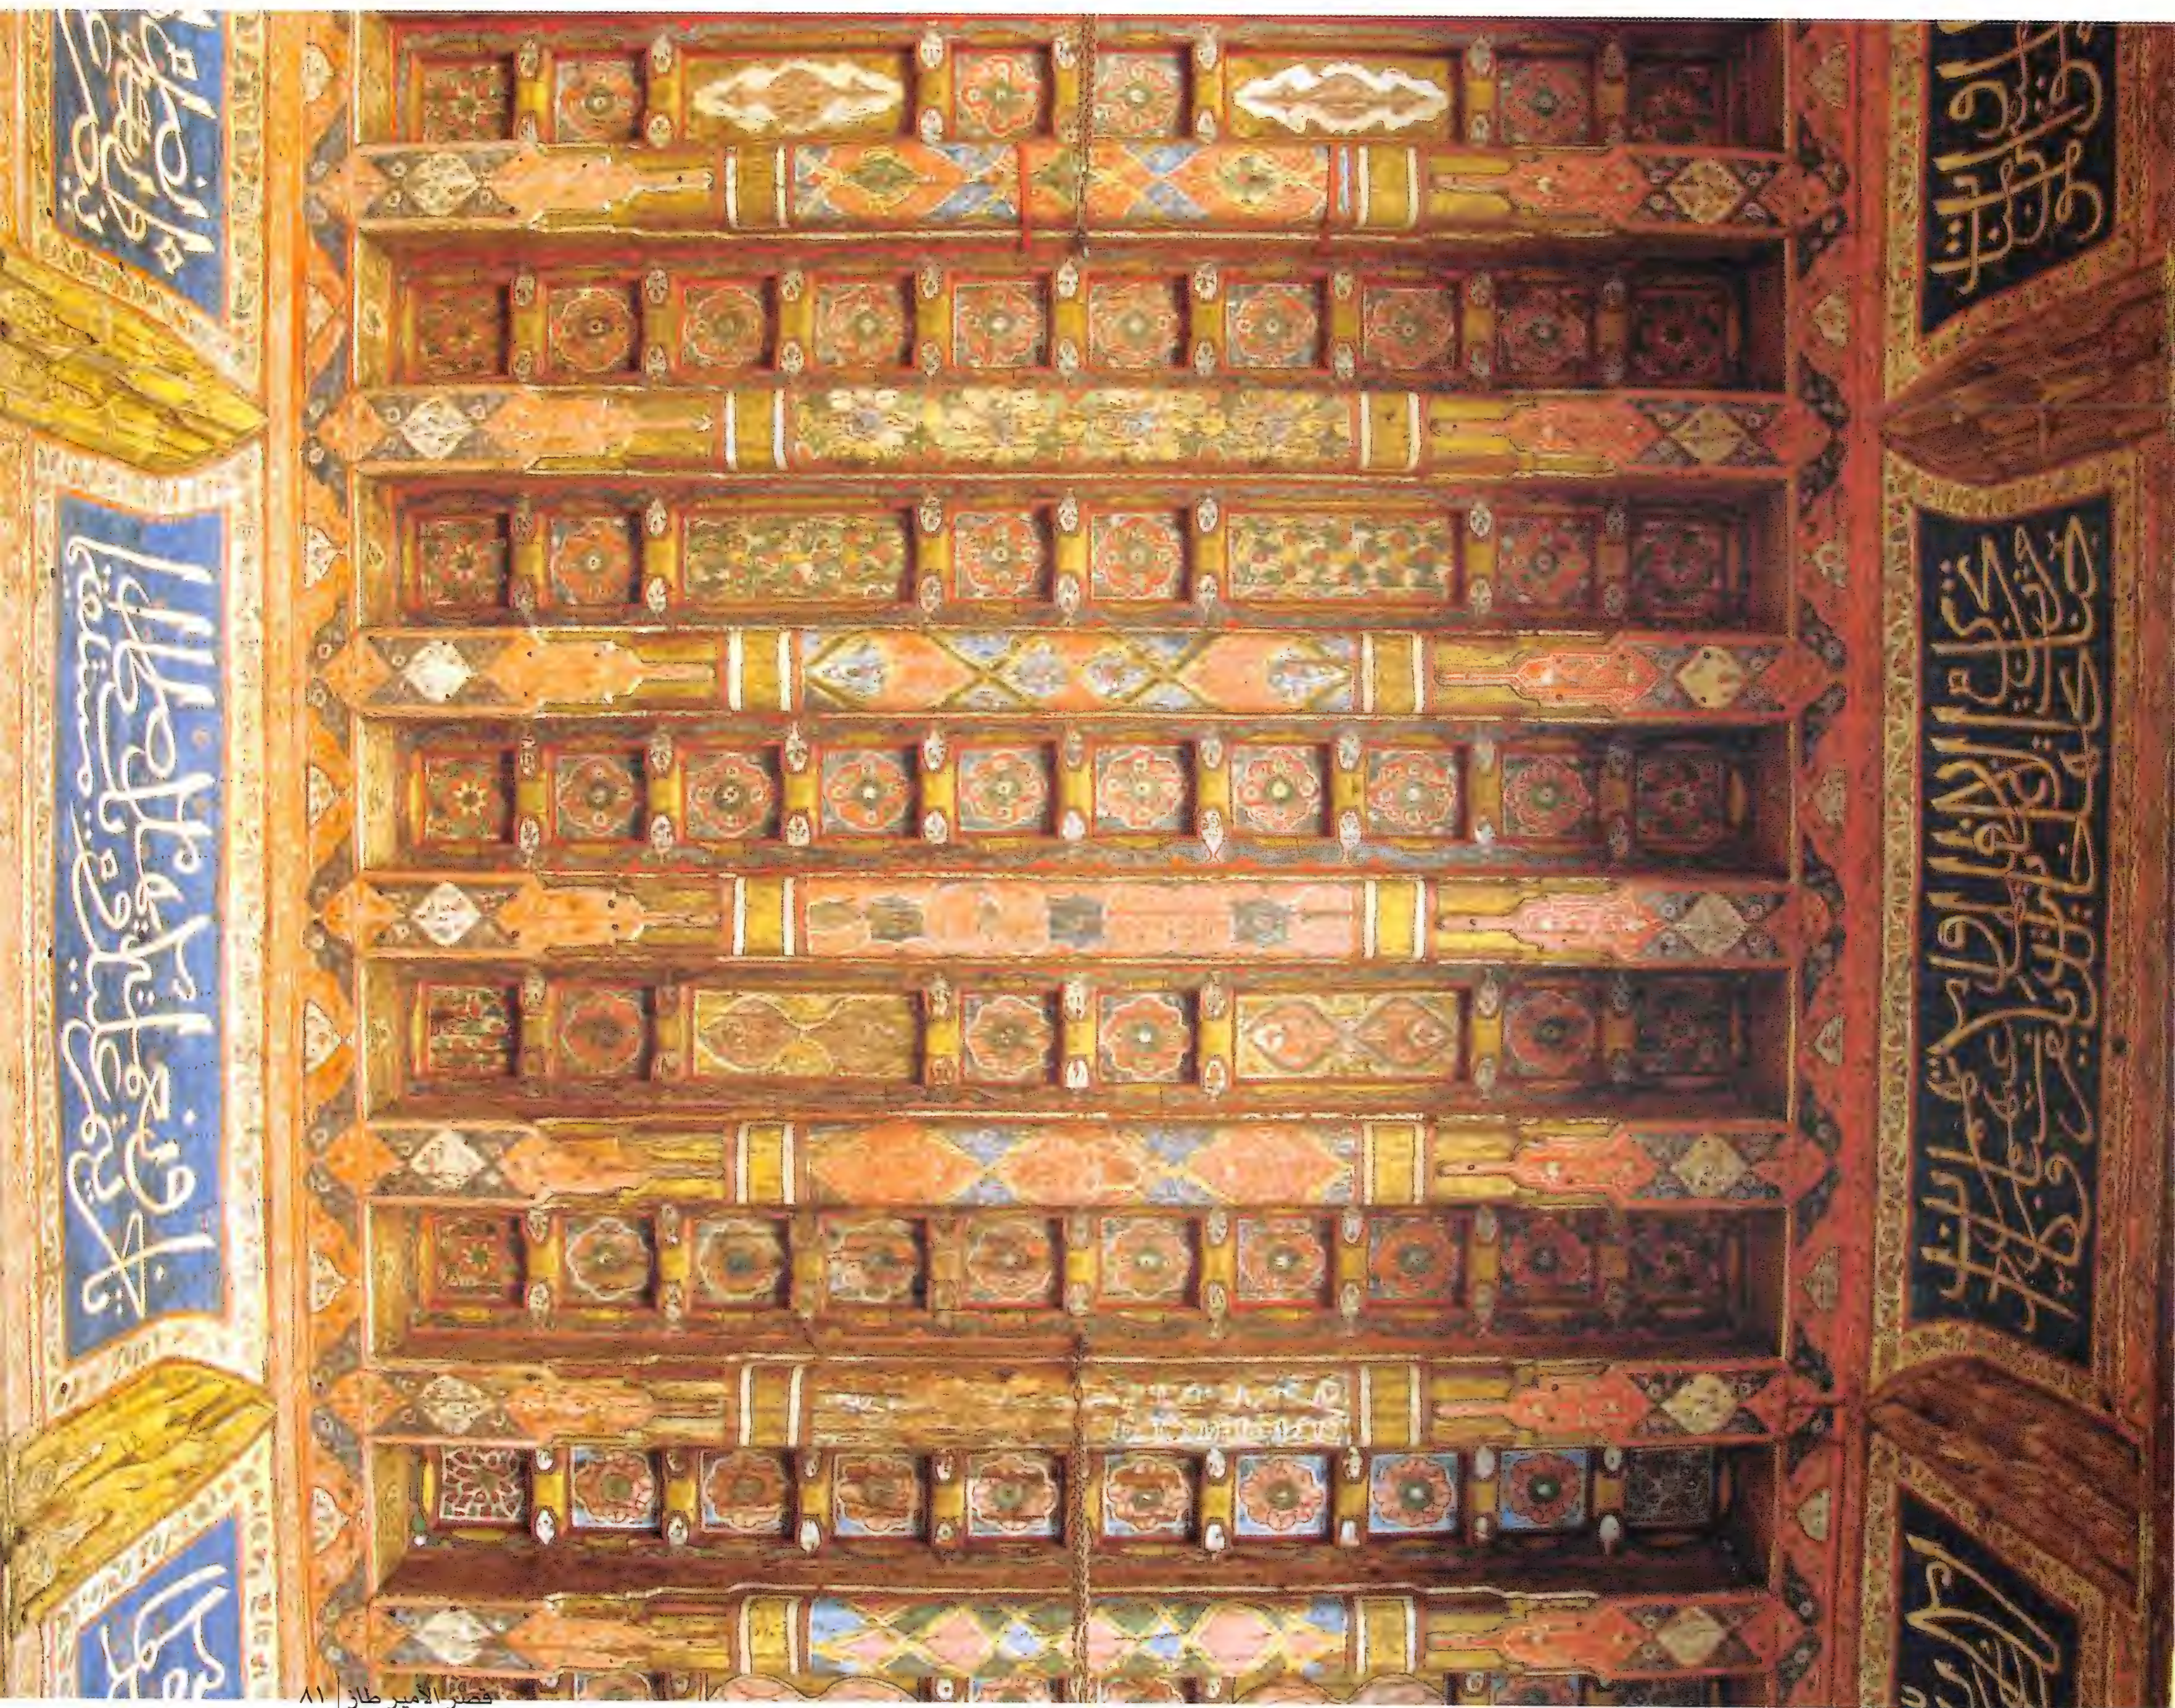
نماذج من الأسقف المزخرفة قبل وبعد الترميم

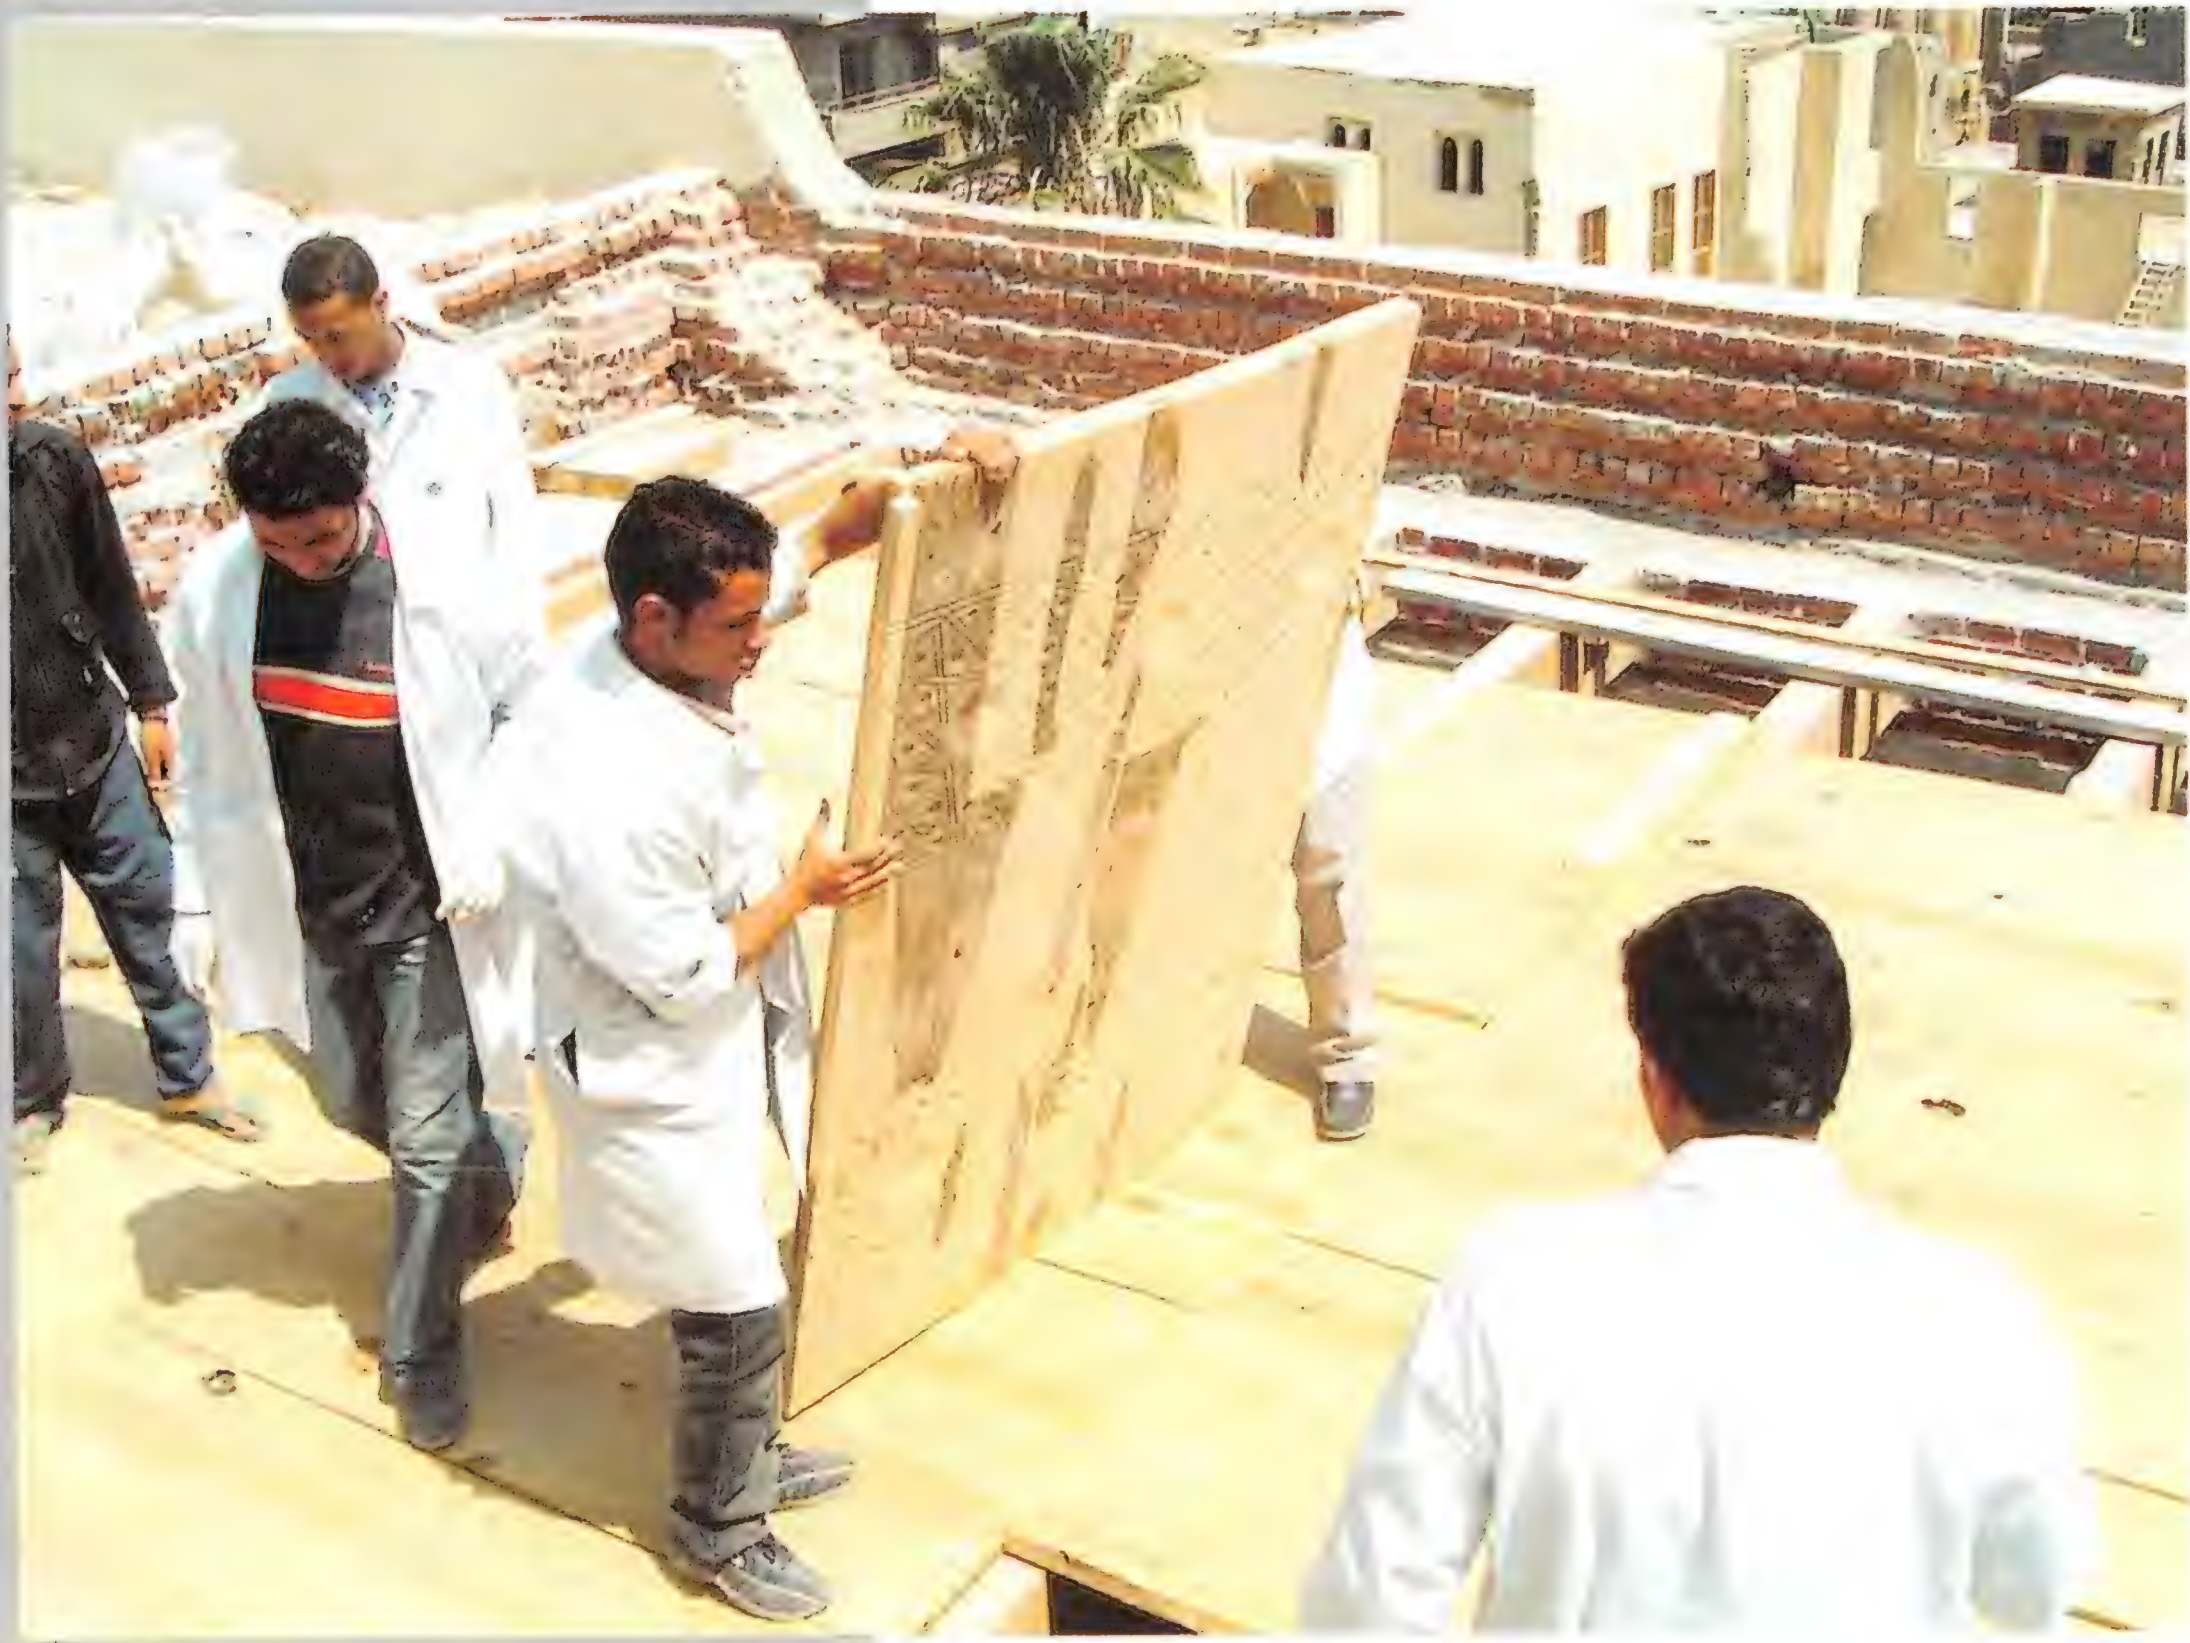
مراحل معالجة وتجميع سقف قاعة الحرمك

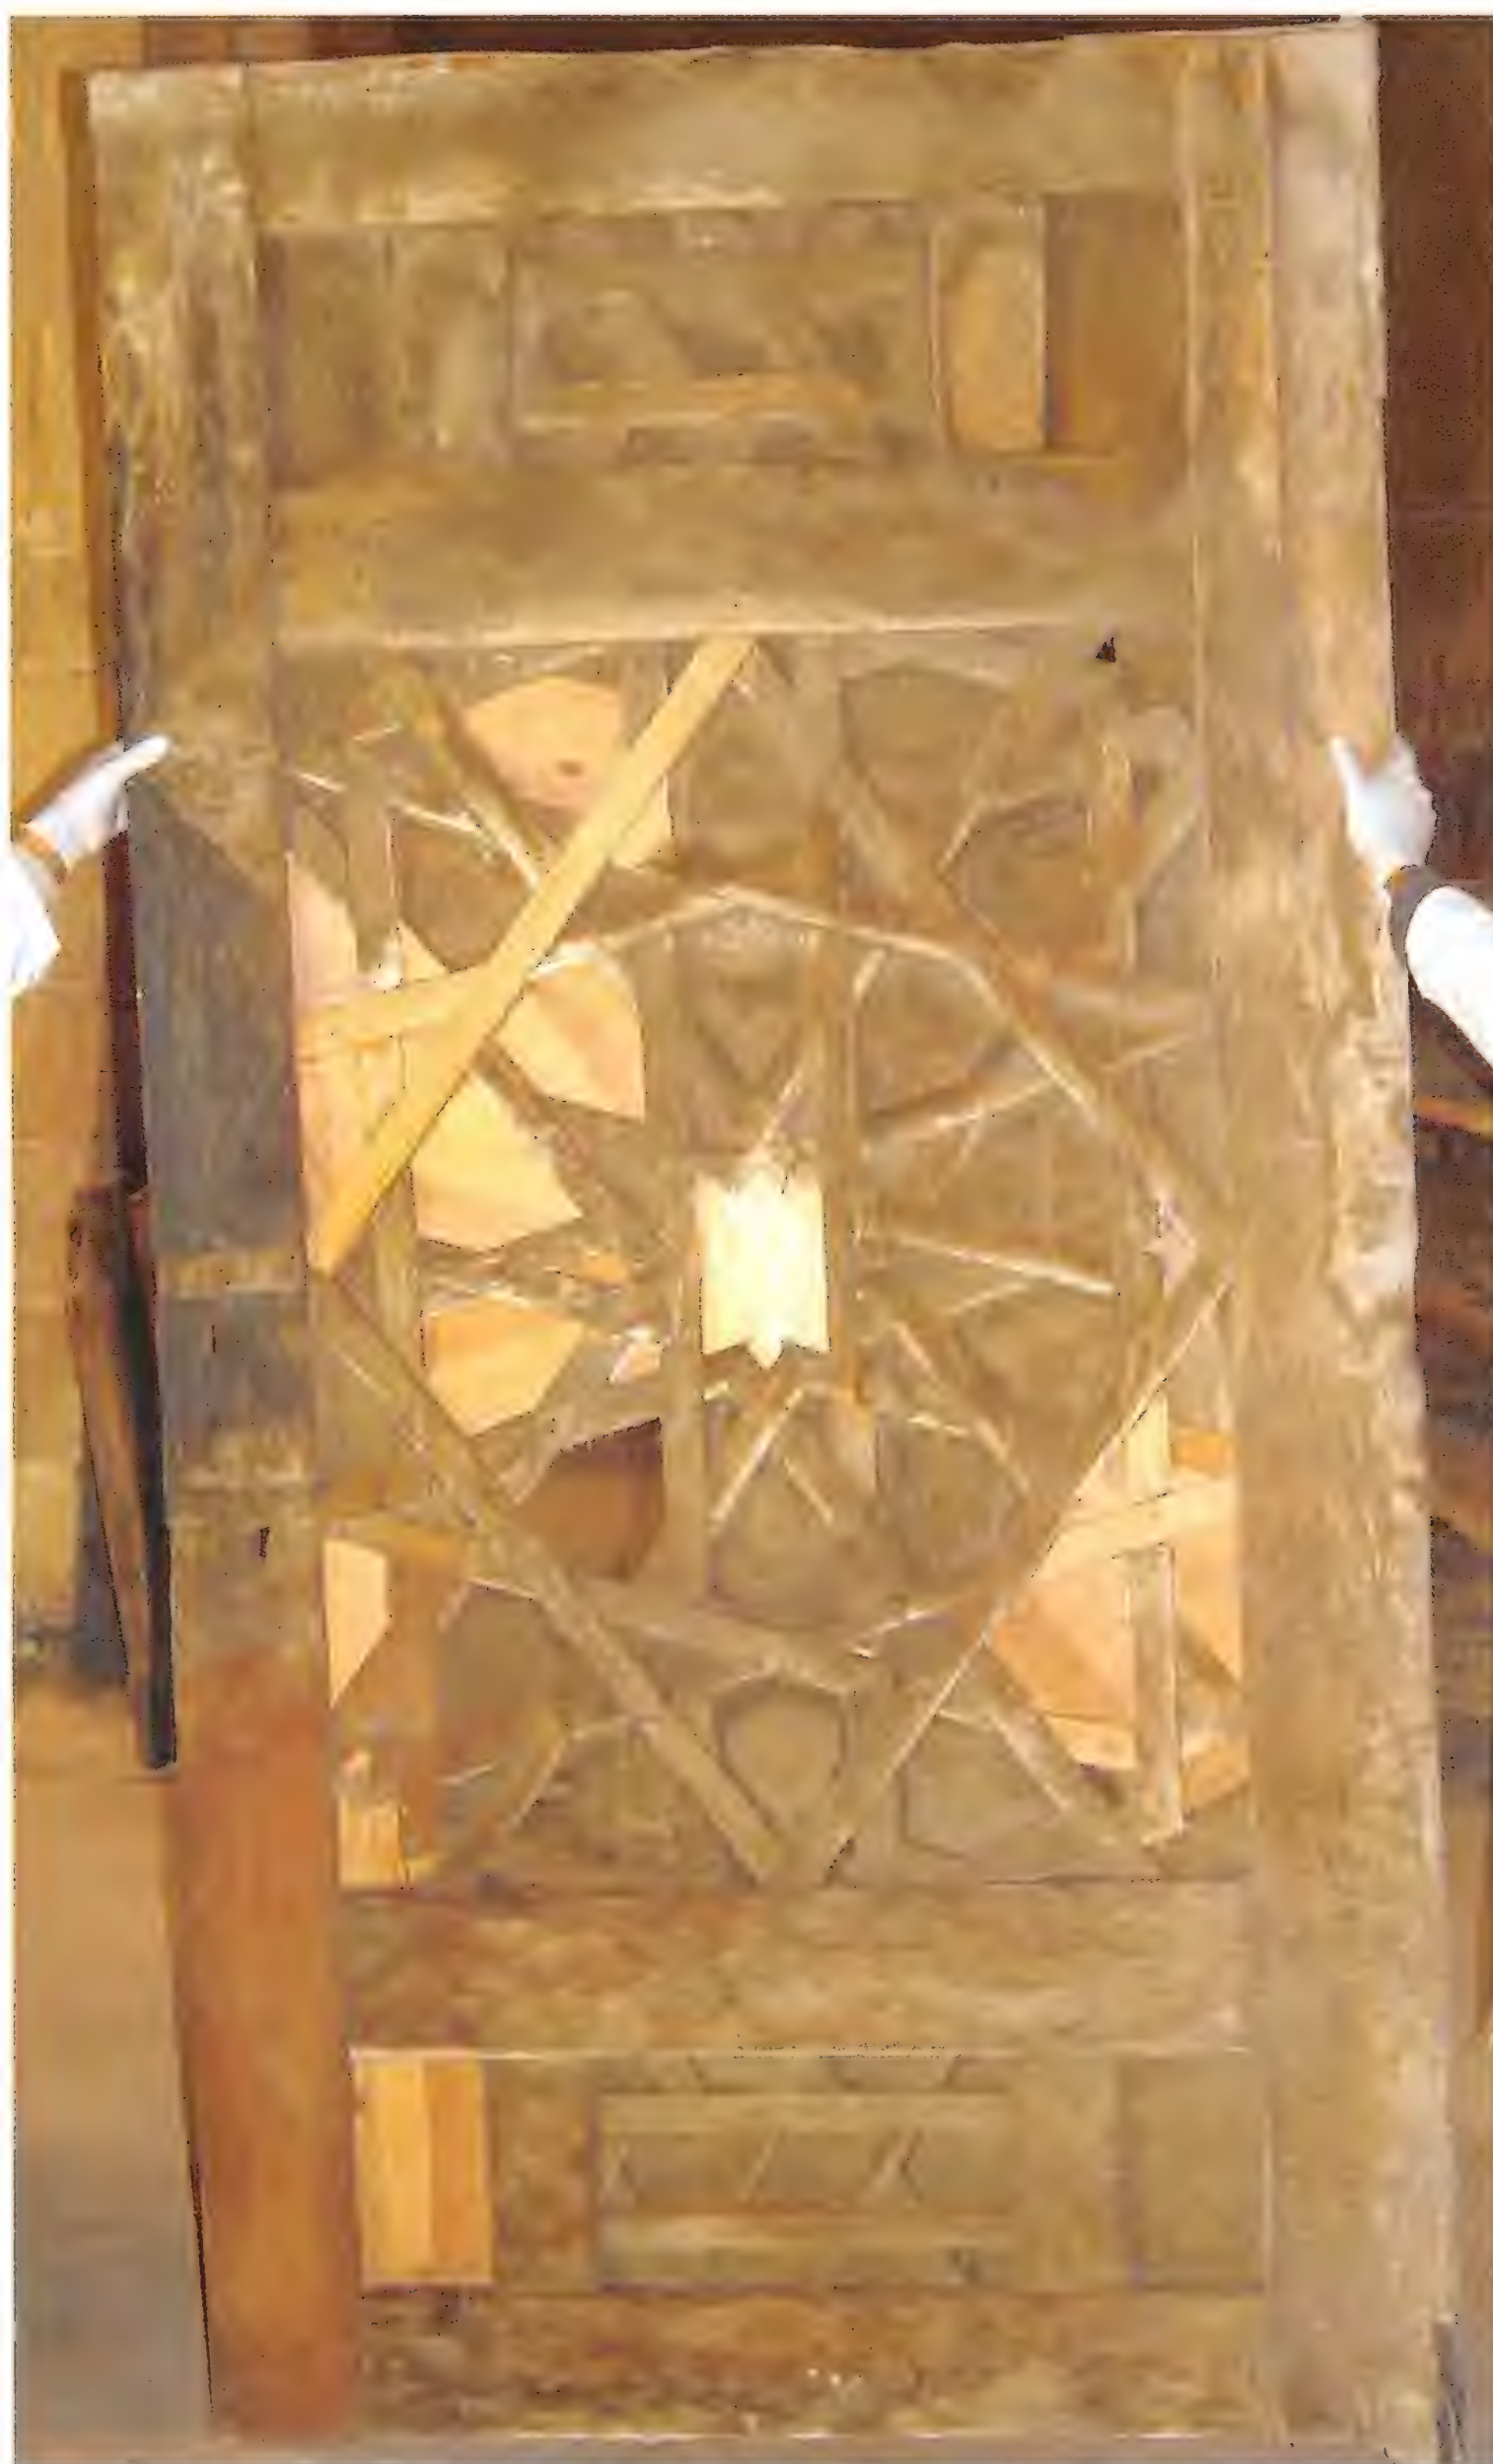
باب السبيل وتفصيل منه قبل الترميم

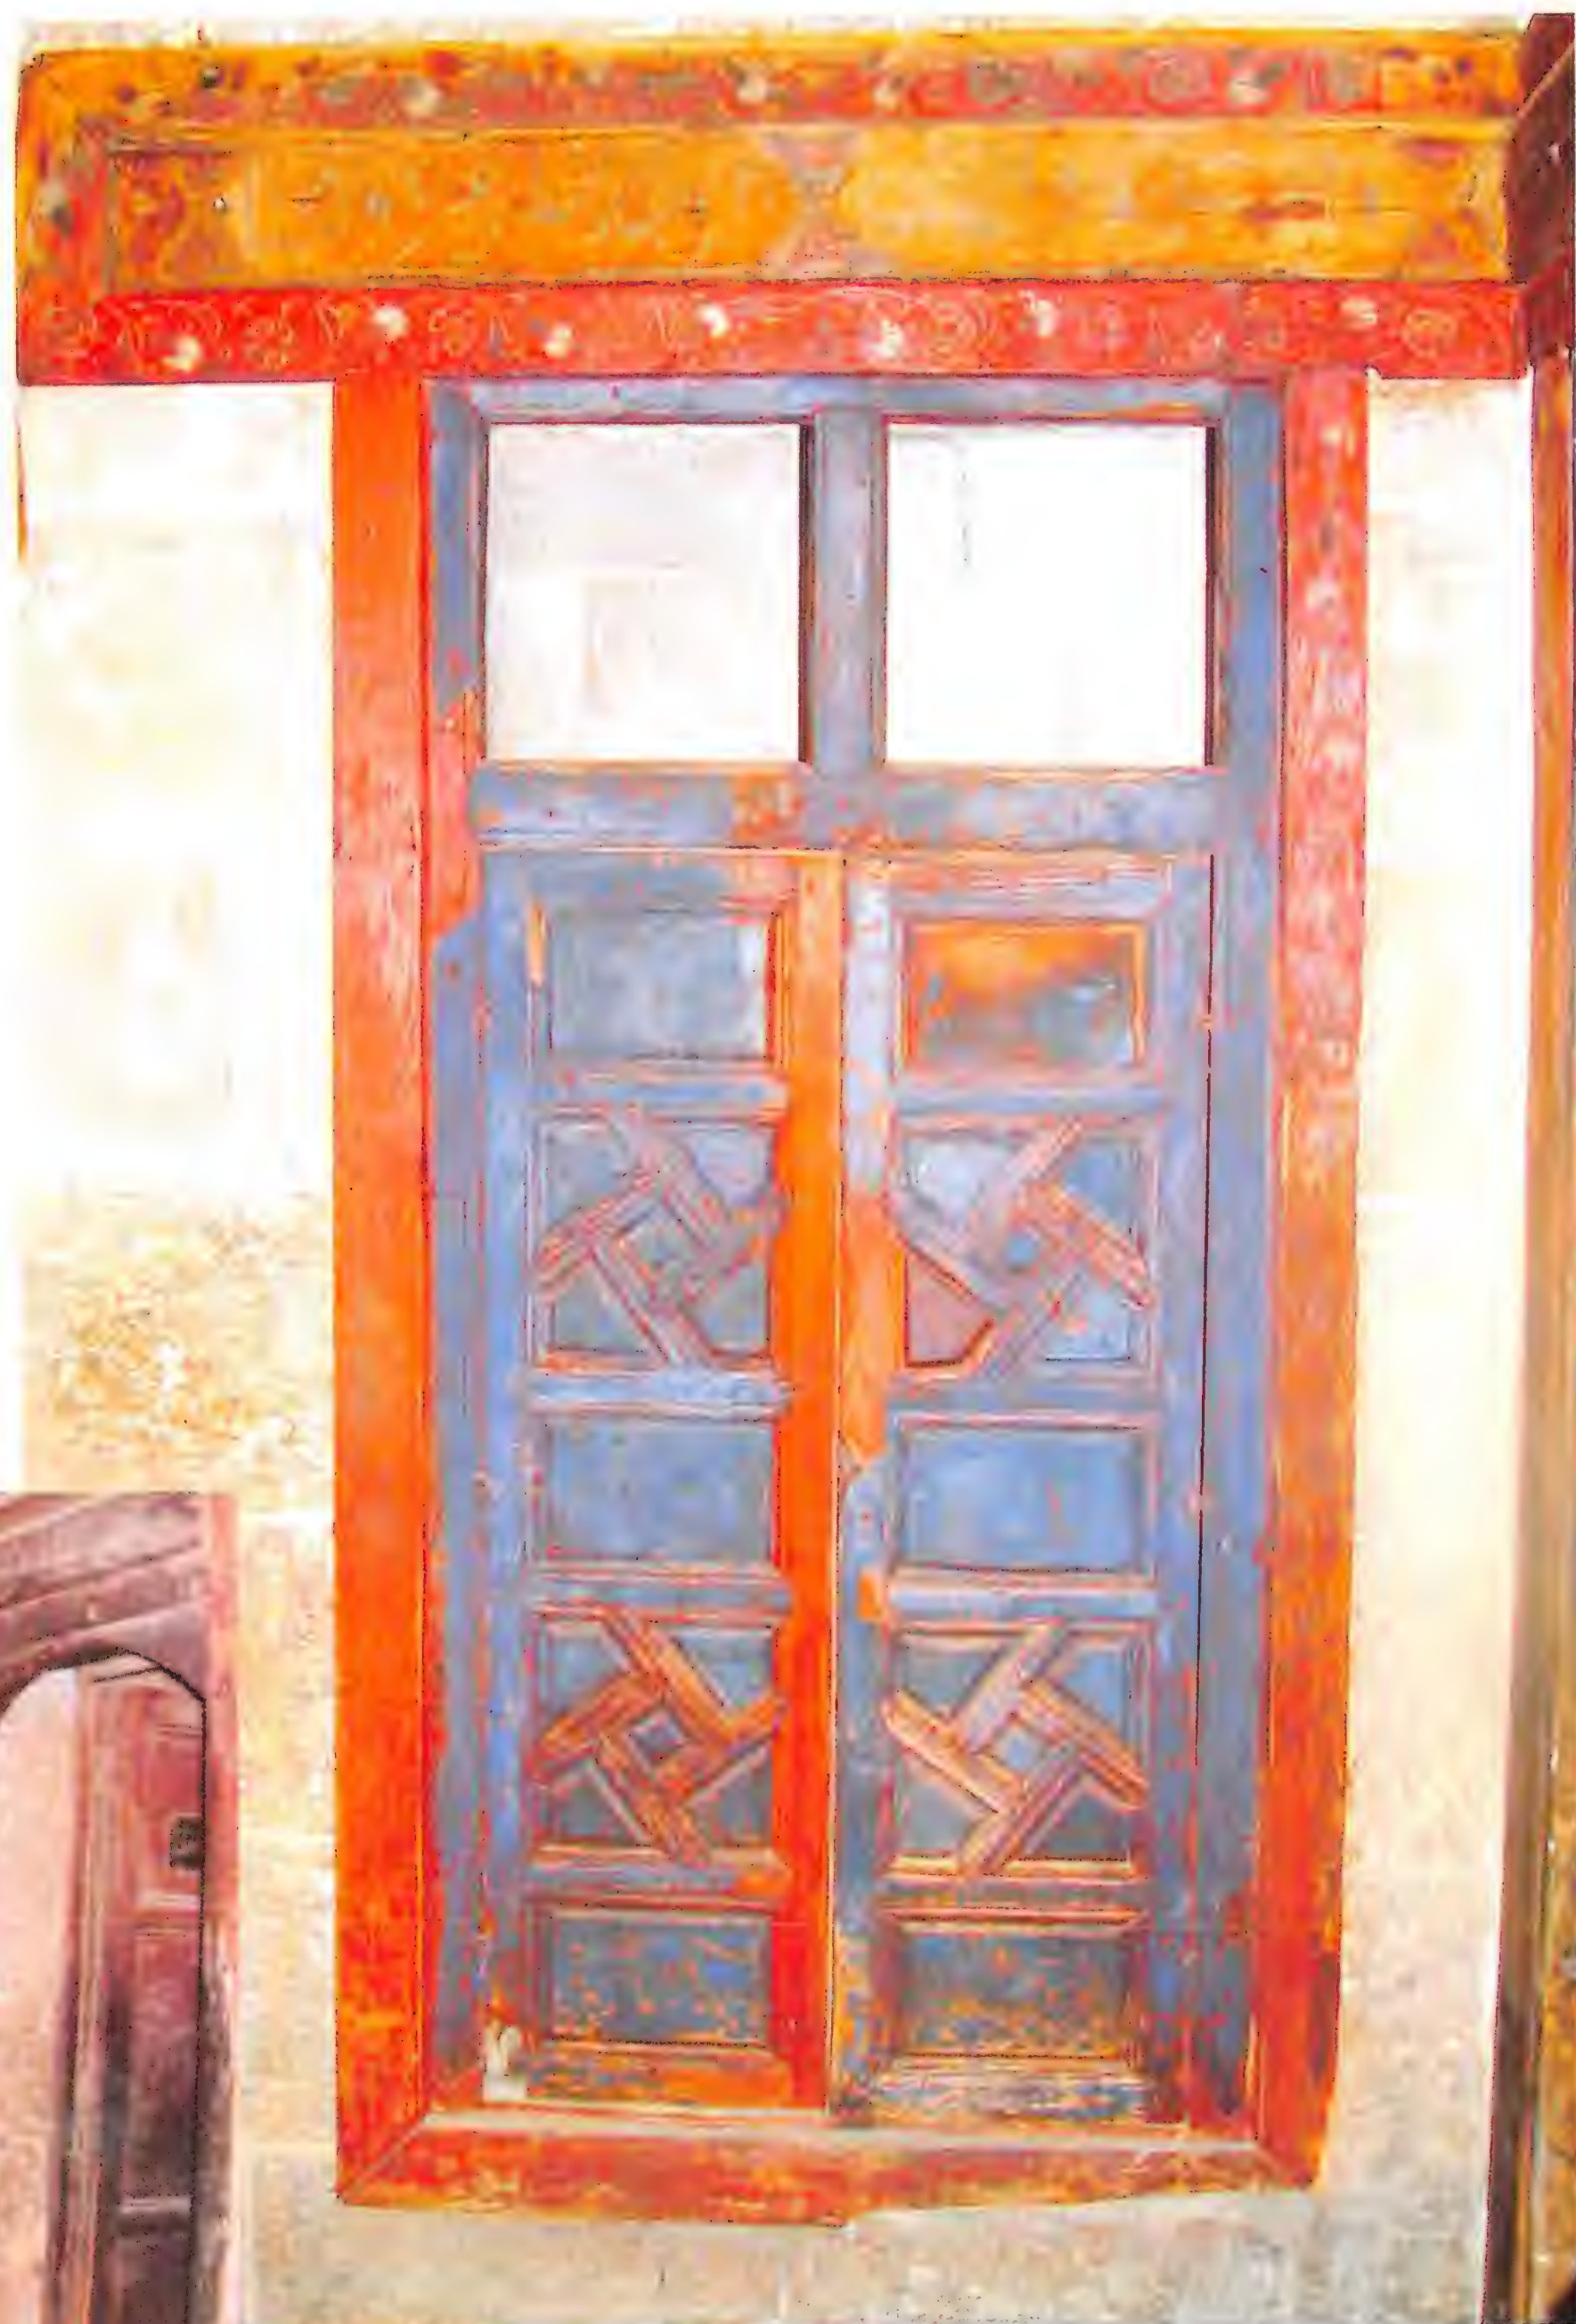
إحدى الكتيبات بالسبيل قبل وبعد الترميم

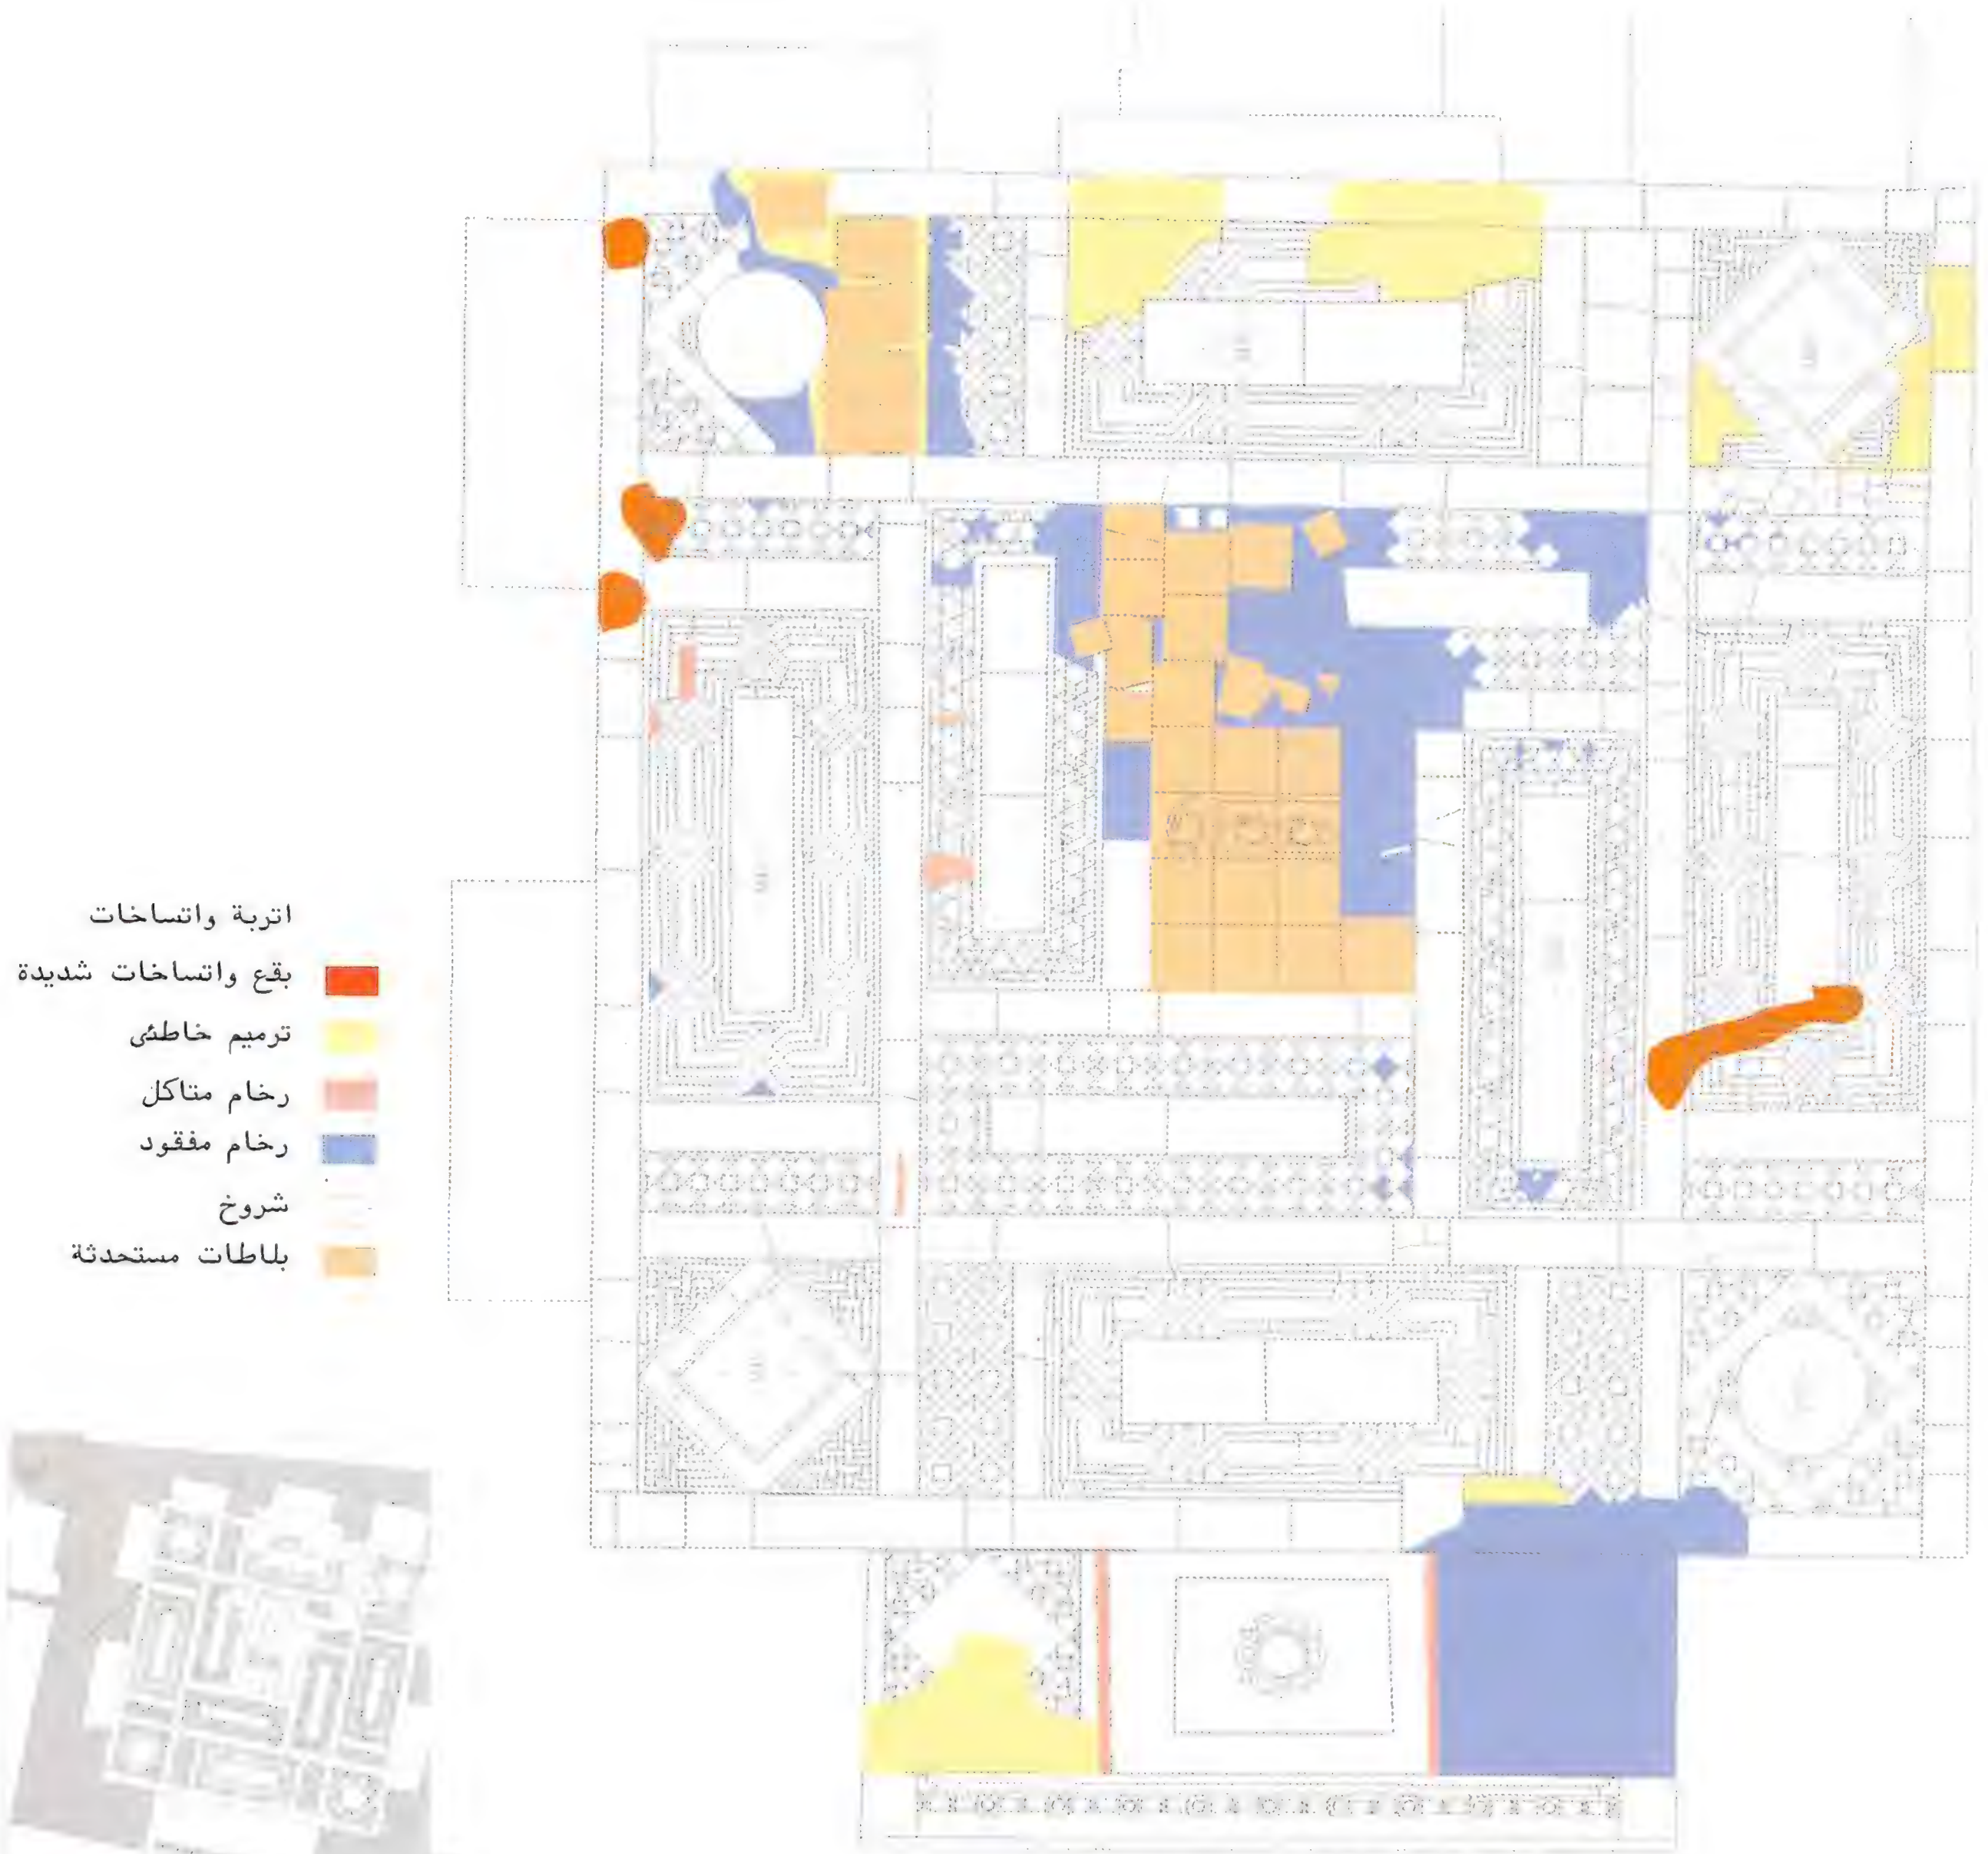
التوثيق المعماري لأرضية السبيل الرخامية موضح عليها مظاهر التلف
